実施日 2025年4月3日 木曜日

## 様邸調査報告書

## 天井 断熱調査リスト

床下 断熱調査リスト

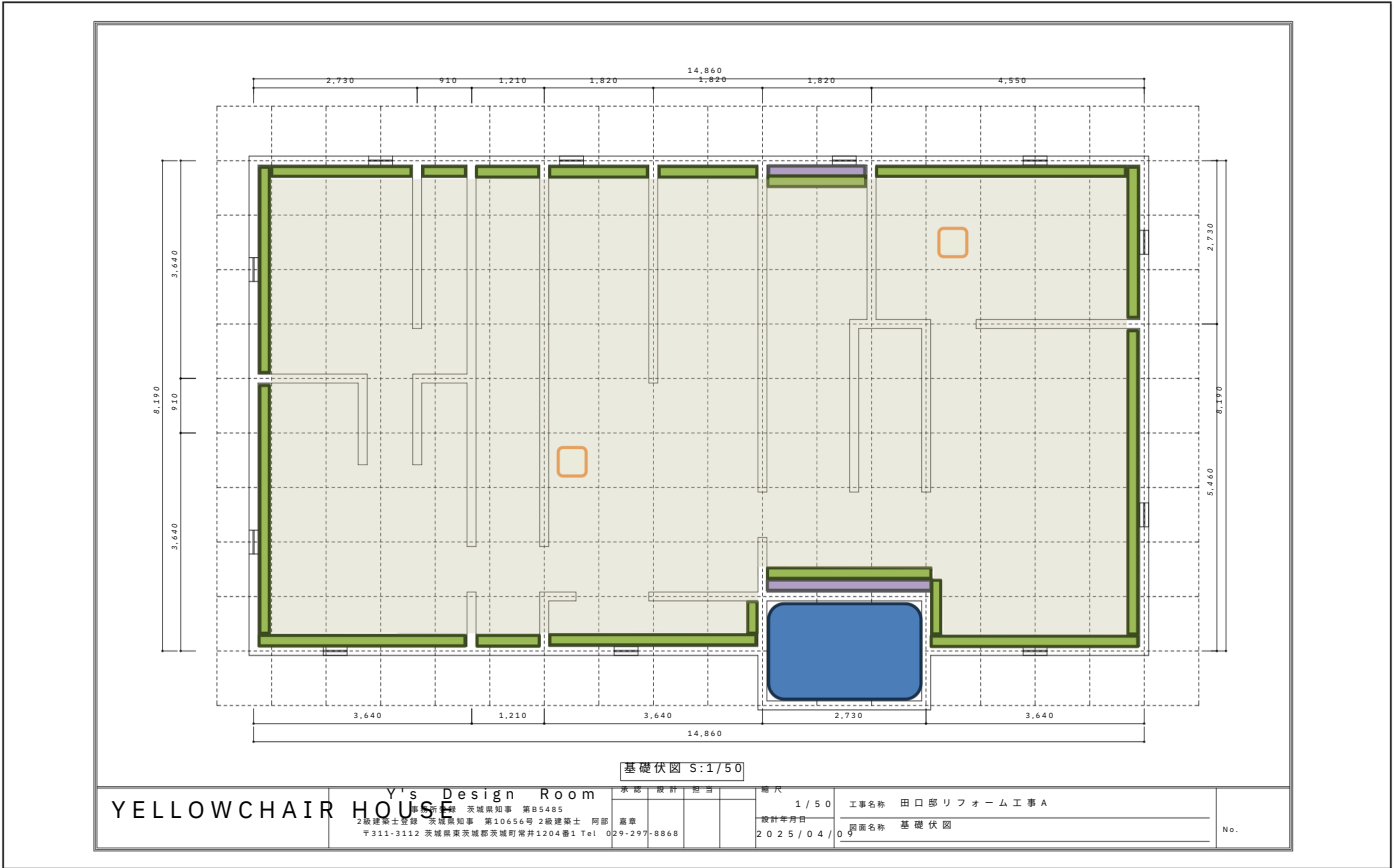
床下状況図

| | 床 床下の衛生状態は良好<br>東関東大震災の時に発生したと思われる地面の肌わかれあり。<br>損傷の程度は軽く基礎の構造におよぼすクラックは見当たらない。 | | |

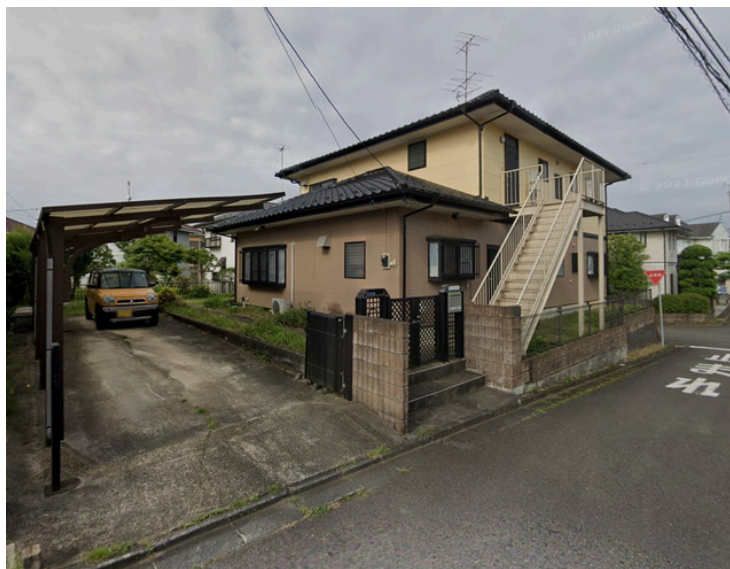
### 【パーキング状況】

工事車両は3台縦列で駐車可能。

\*カーポート屋根は工事中は取外し要

付近は入口から左側に2台分は道路脇に路駐可。

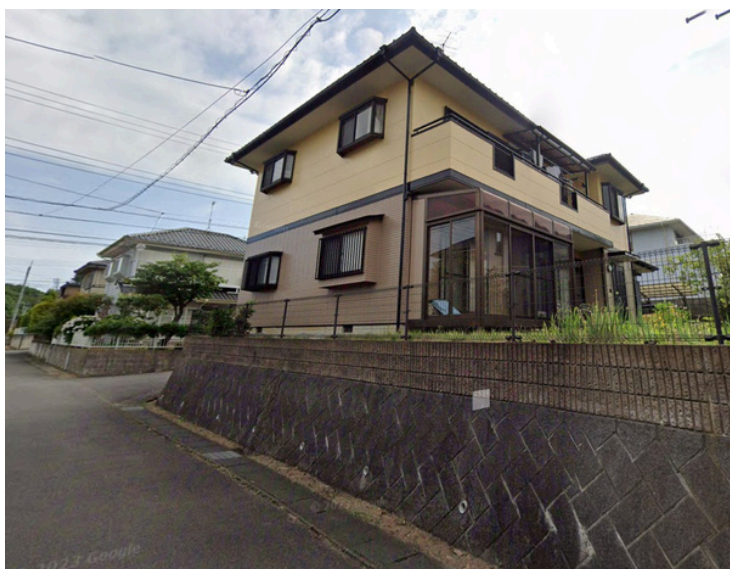
### 【建物全景】

1997年（平成9年）竣工

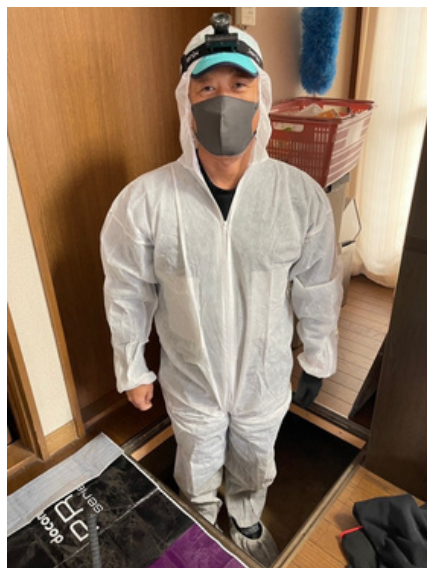
### 【床下進入口】

キッチン床下収納および和室Aより侵入可。

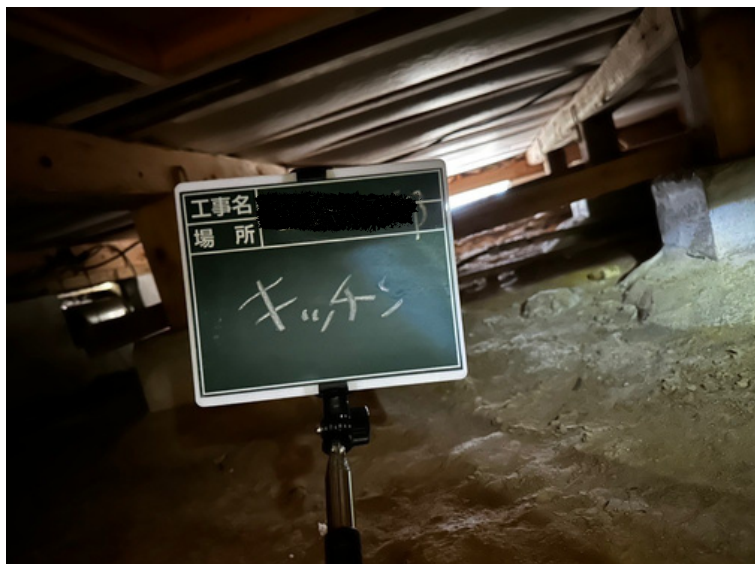
### 【床下1】

キッチン  
蟻害、腐朽は見られません

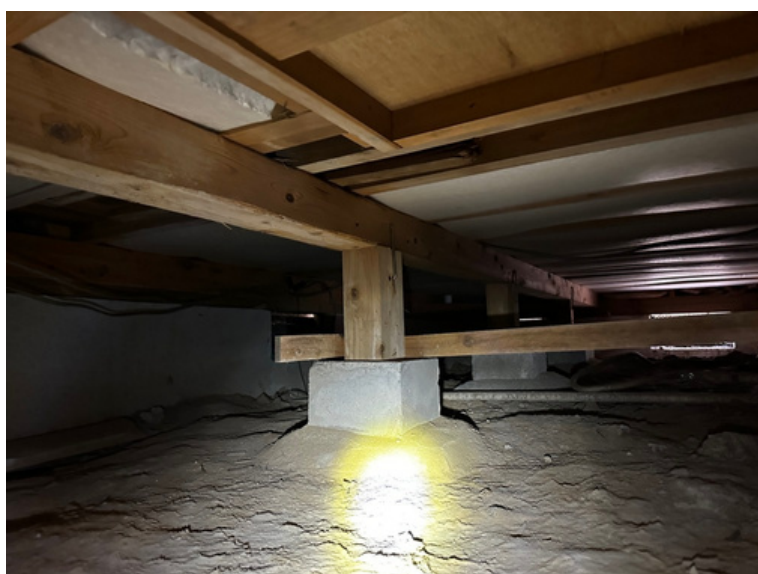
### 【床下2】

キッチン  
一部（収納下部）に断熱材は充填されてい  
ません

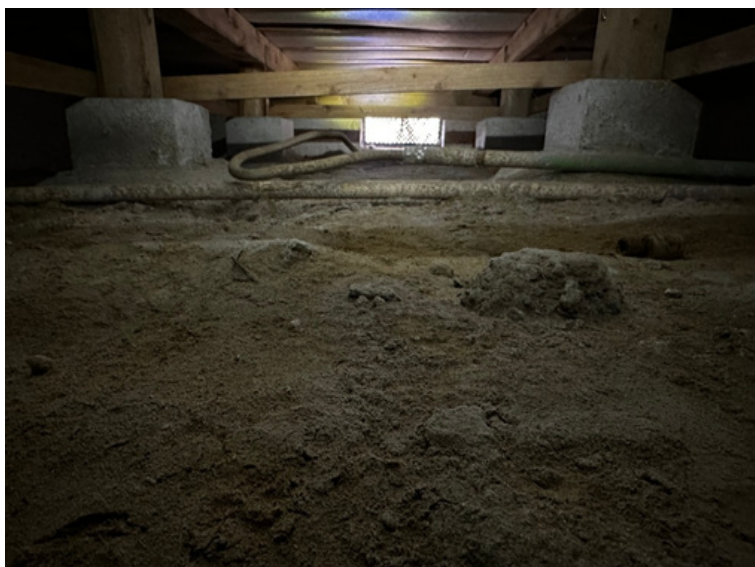
### 【床下3】

キッチン  
乾燥状態は良好です

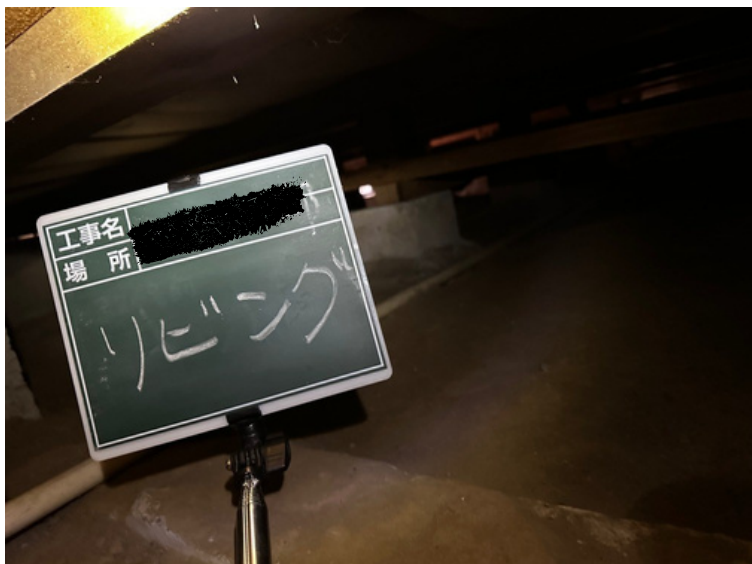
【床下 4】

蟻害、腐朽は見られません

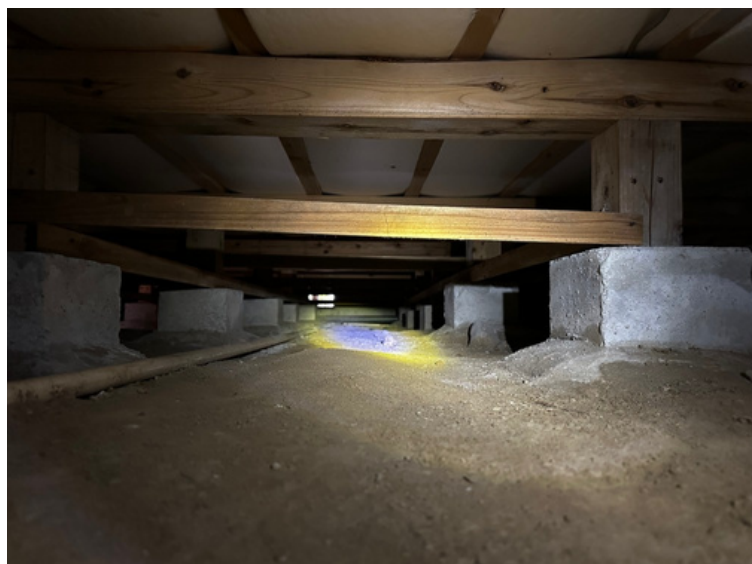
【床下 5】

特に問題ありません

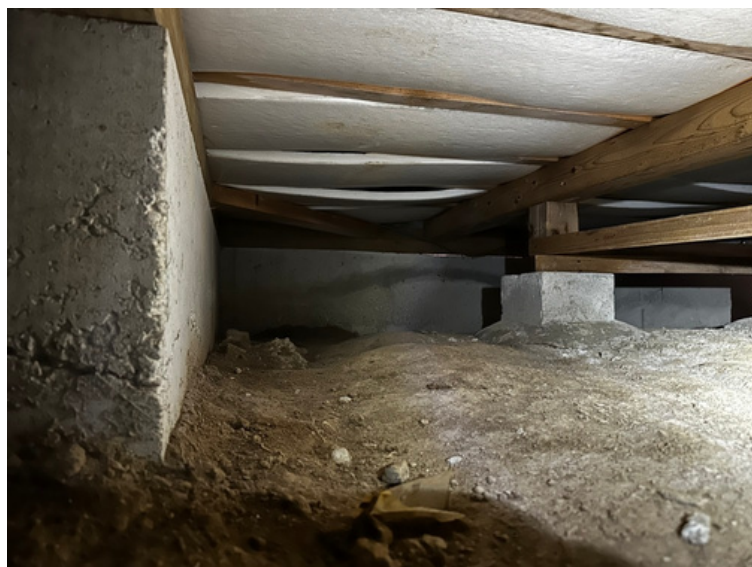
【床下 6】

基礎に異常は見られません

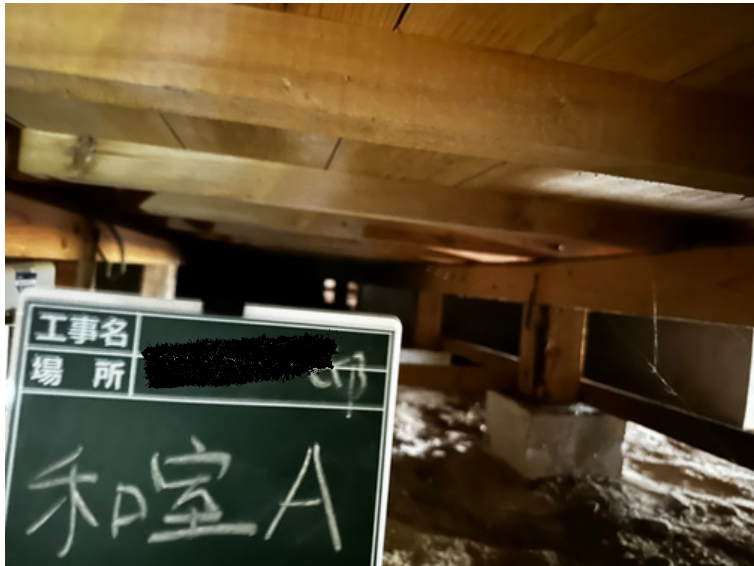
### 【床下 7】

蟻害、腐朽は見られません

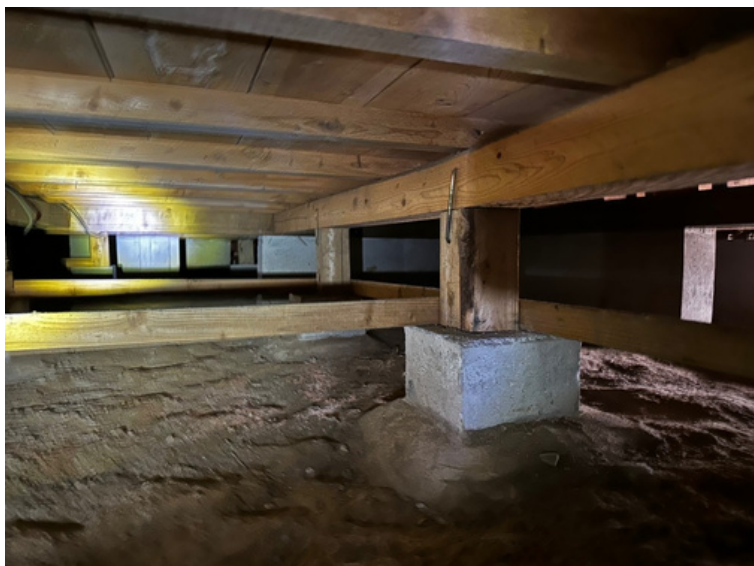
### 【床下 8】

断熱材は充填されていません

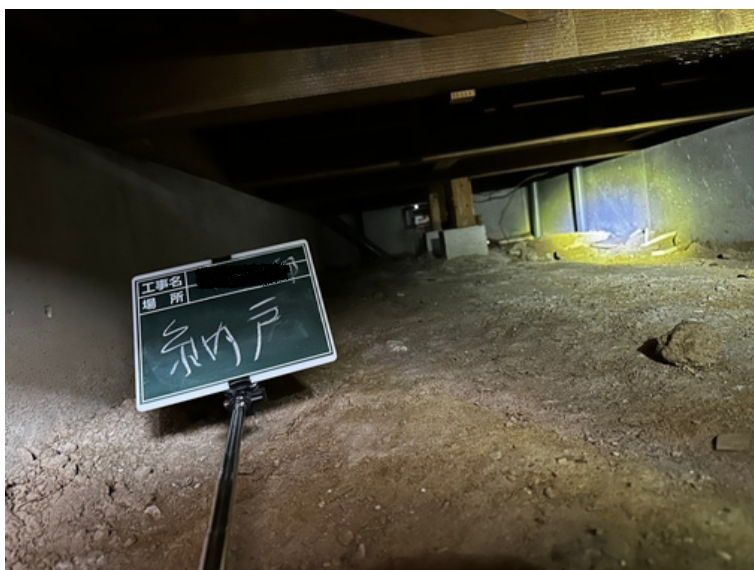
### 【床下 9】

特に問題は見あたりません

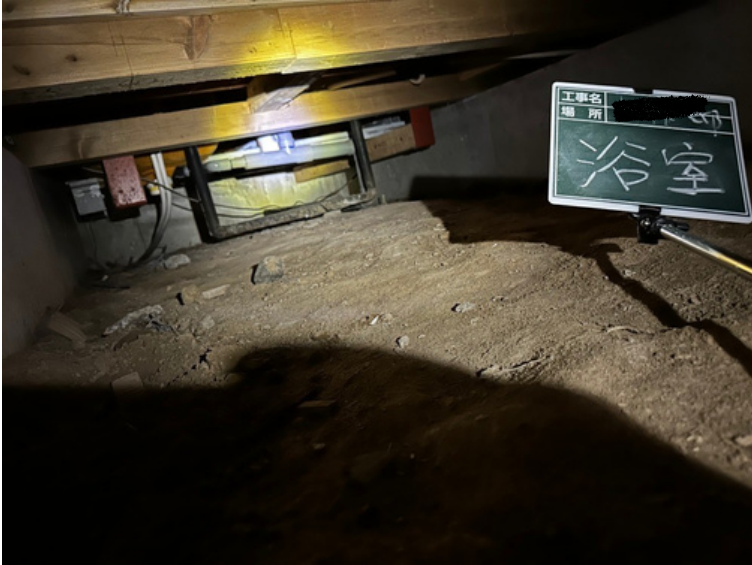
### 【床下10】

蟻害、腐朽は見られません

土間コンクリートはありません

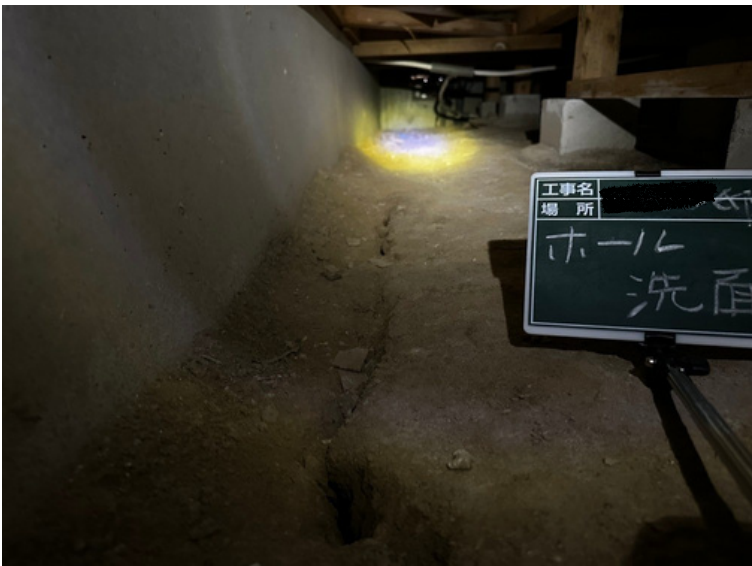
### 【床下11】

地震の影響による肌わかれが見られます

基礎の破損は見られません

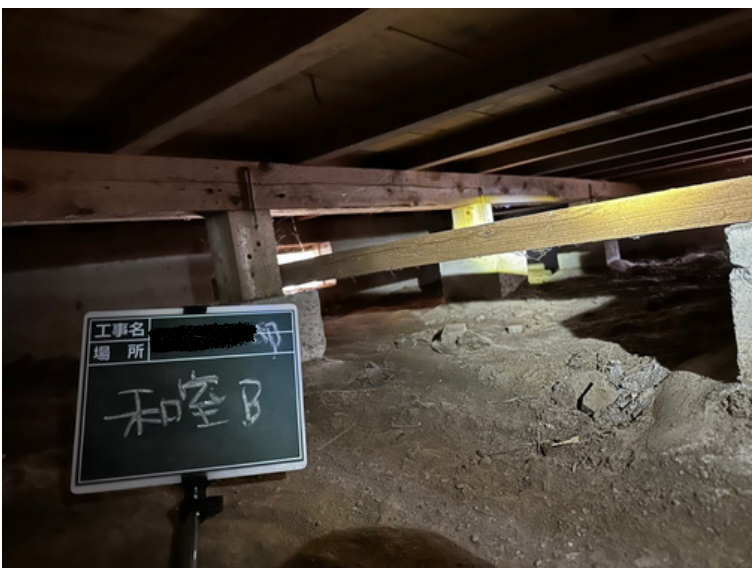
### 【床下12】

蟻害、腐朽は見られません

断熱材は充填されておりません

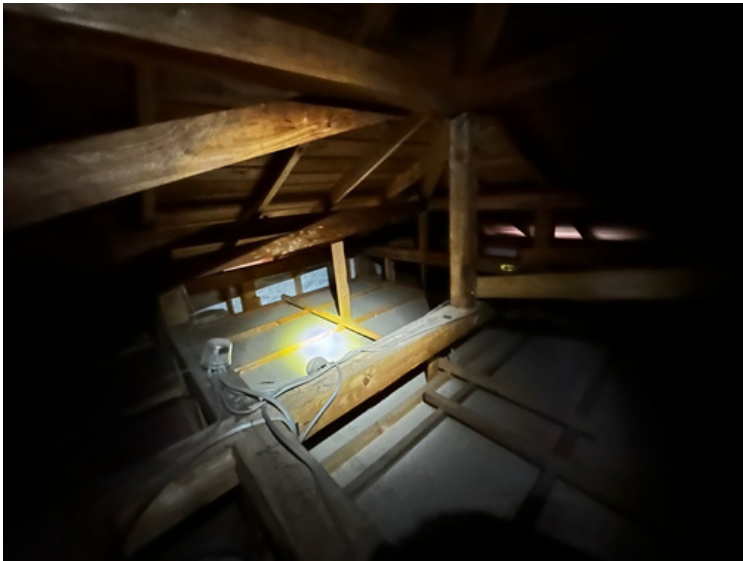
### 【屋根裏 1】

断熱材は入っていません。

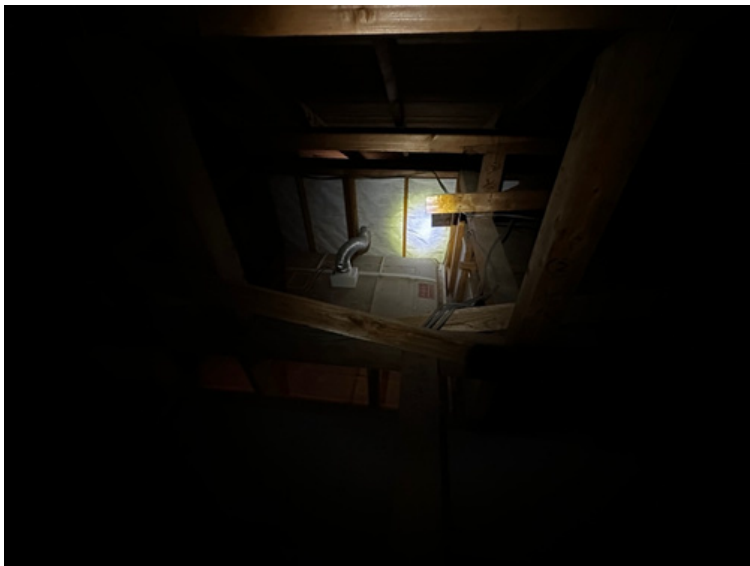
### 【屋根裏 2】

気密はとられていません。

換気扇ダクトスペースは十分にあります。

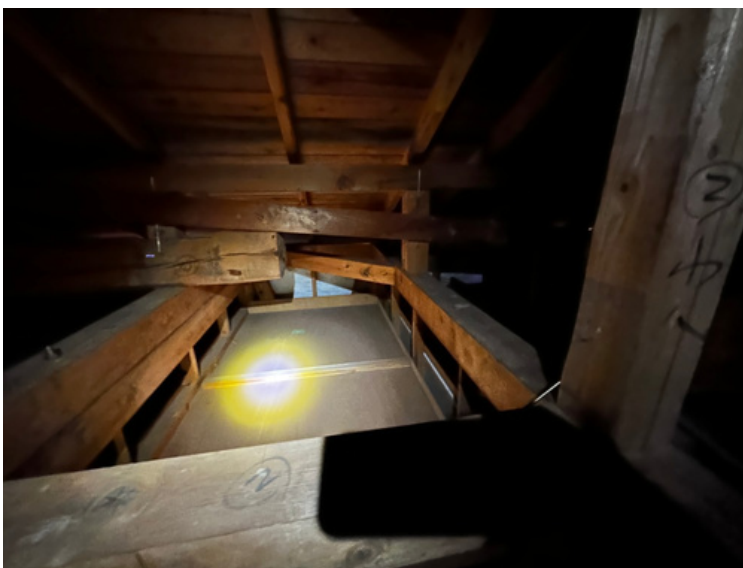
### 【屋根裏 3】

外壁側に気密、せき板（断熱材こぼれド  
メ）が必要です。

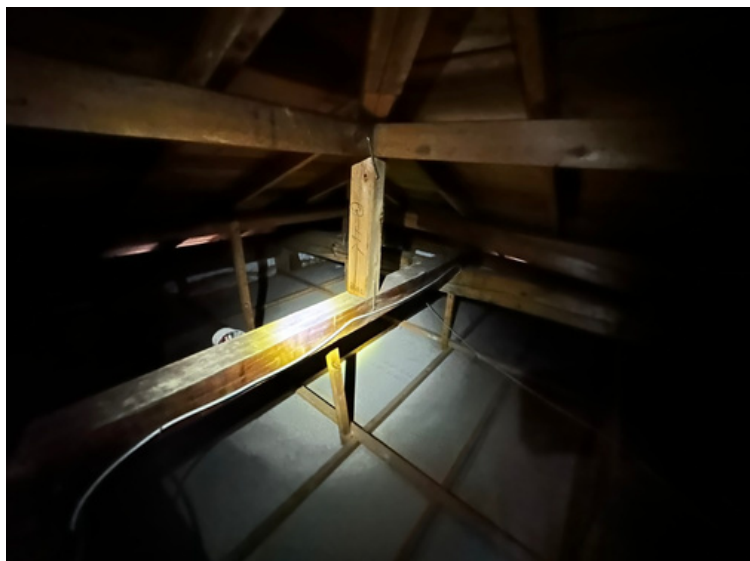
#### 【屋根裏 4】

断熱材は入っておりません。

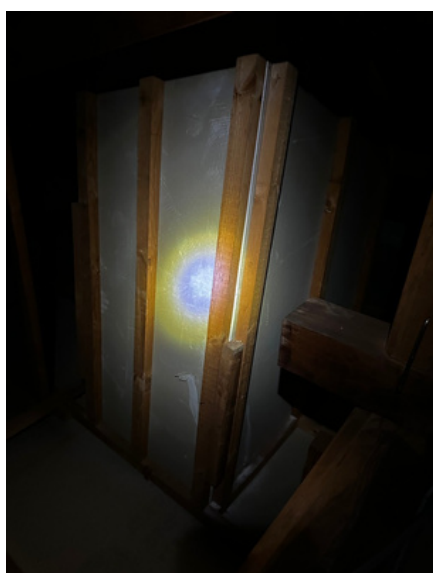
#### 【屋根裏 5】

天窓あり。

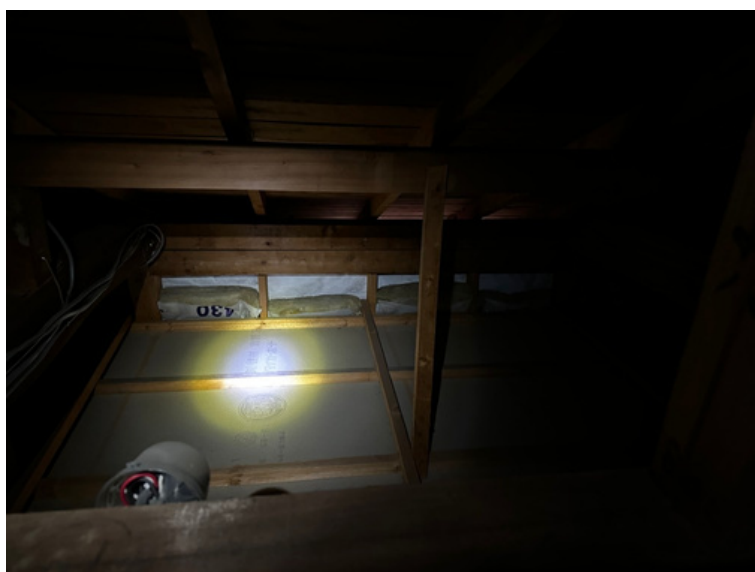
#### 【屋根裏 6】

壁断熱材が入っております。

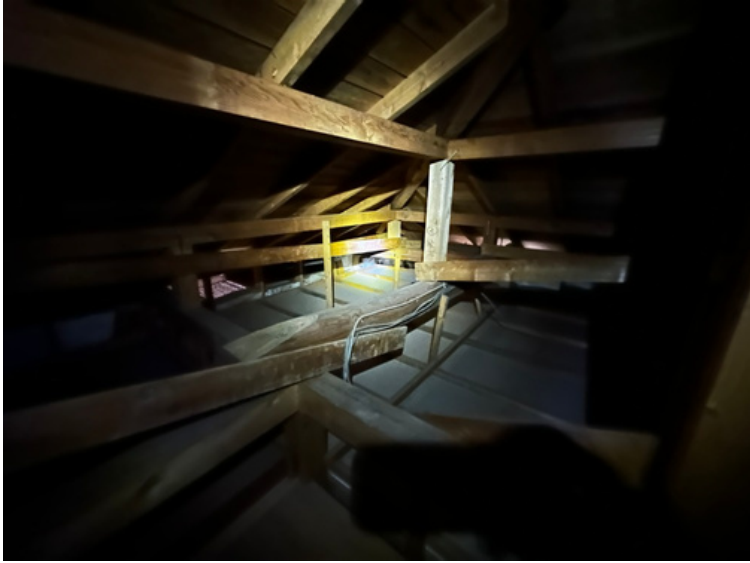
### 【屋根裏 7】

外からの光が漏れています。  
外周にせき板が必要です

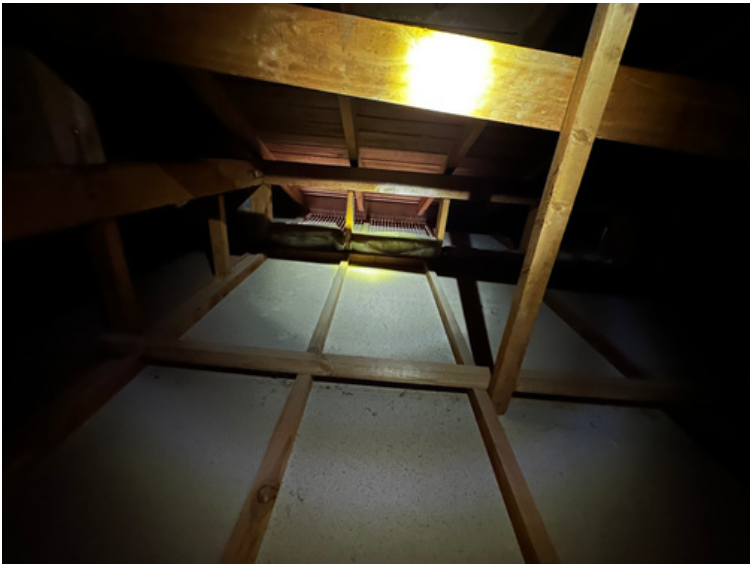
### 【屋根裏 8】

少し断熱材のあたまが見えるラインにせき板が必要です。

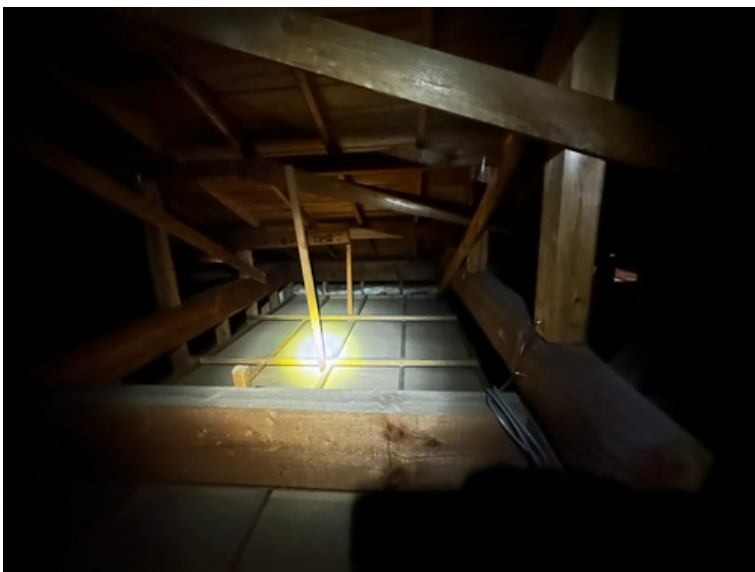
### 【屋根裏 9】

画面左サイド奥はこや裏が低く、気密工事ができないエリアがあります。

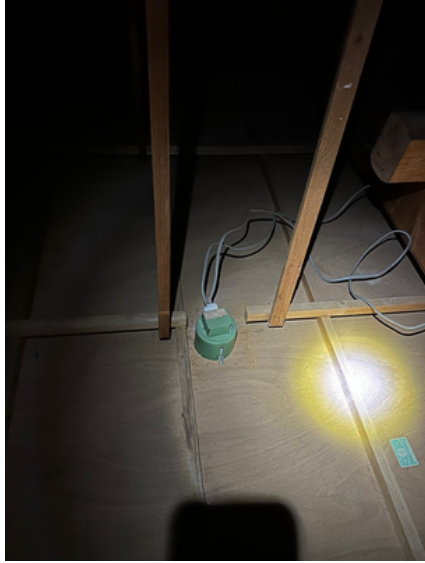
### 【屋根裏 1 0】

ダウンライトが3ヶ所あります。  
古いタイプで、断熱気密カバーがないものです。交換が必要です。

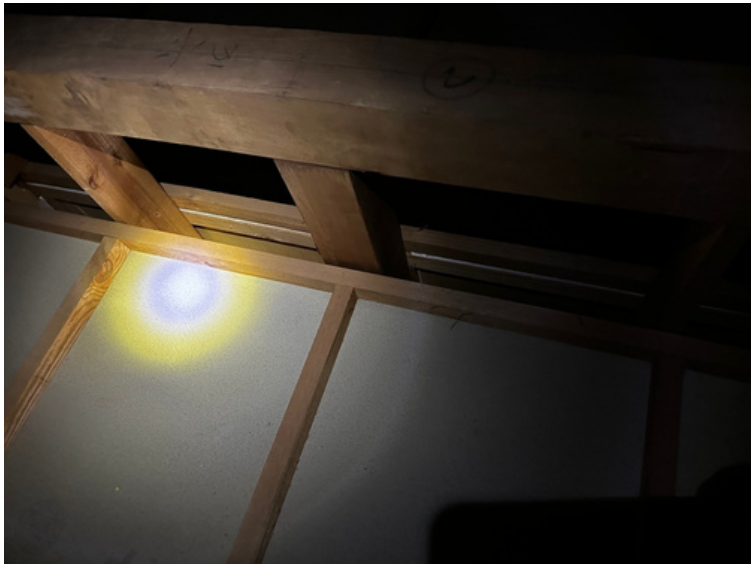
### 【屋根裏 1 1】

間仕切り壁の頭。  
断熱材を充填することによる気密工事が  
必要です。

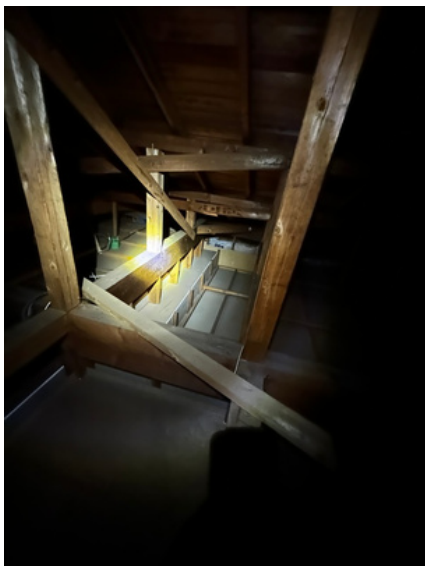
### 【屋根裏 1 2】

収納の上は、一段下がっています。
